Ref : EWTHA266

**Maquette transparente: Correction du rayon de coupe en tournage CNC**

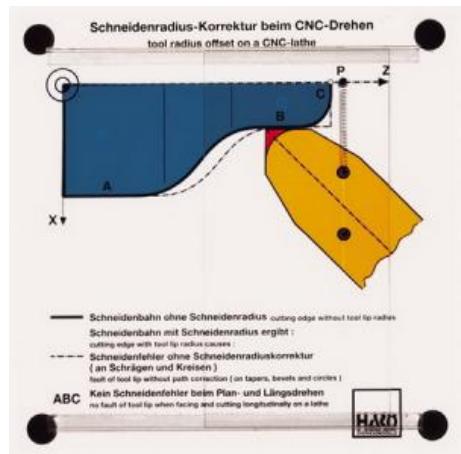
En parcourant la trajectoire de coupe à l'aide de l'acier, on constate ce qui suit :

- Pas d'erreur de coupe sans rayon de coupe
- Défaut de coupe avec rayon de coupe sans correction de trajectoire
- Pas de défaut de coupe avec correction de trajectoire
